TETTELISTER

Av Margrete Dalaker

NORGES BYGGFORSKNINGSINSTITUTT

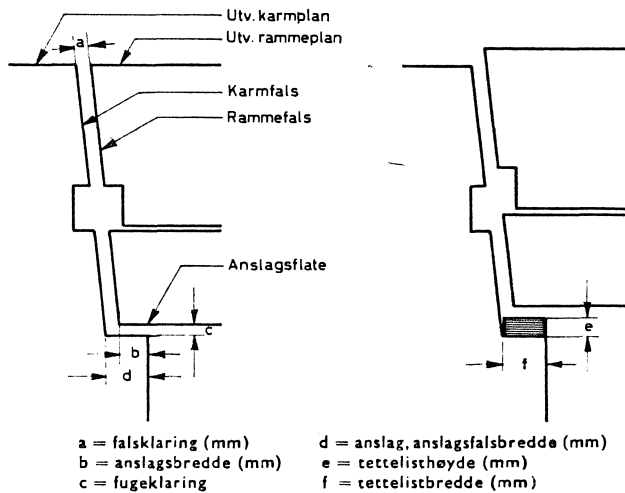
Fig. 4. Spesielle begreper vedrørende bruk av tettelister i vinduer.

De fleste begrepene fremgår av fig. 4, men en del begreper trenger en nærmere forklaring:

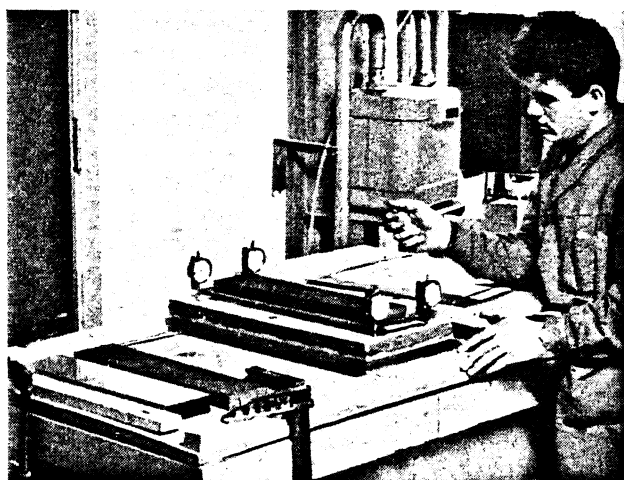
Fig. 6. Måling av luftgjennomgang i tettelist.

Forsøkene er utført i instituttets lille lufttethetsapparat som tidligere er beskrevet i rapportene 15 [7] og 28 [1]. For tettelistforsøkene måtte apparaturen forandres noe. *Figurene 5 og 6* viser den ombygde apparaturen.

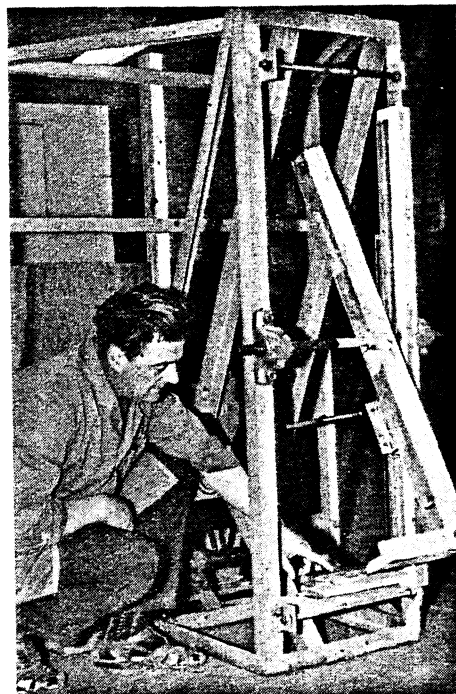
Fig. 50. Slitasjeundersøkelse. Slitasje av list for svingvinduer studeres.
