Praxisbeispiel: Luftdichtheitskonzepte und Qualitätsüberwachung bei der Wohngebäudesanierung

Dipl.-Ing. Paul Simons, Dipl.-Ing. Stefanie Rolfsmeier

KURZFASSUNG

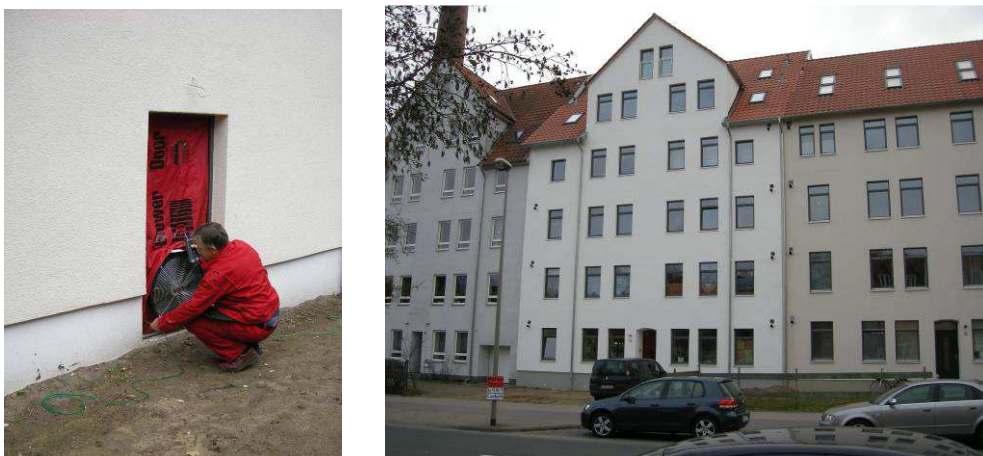
Abb. 1: Einbau des BlowerDoor Systems in einem sanierten Mehrfamilienhaus

Bei dem um 1900 erbauten Mehrfamilienhaus in Hannover Ahrbergviertel Abb. 1 wurde ein $n_{50} = 1,2 \text{ h}^{-1}$ erzielt.

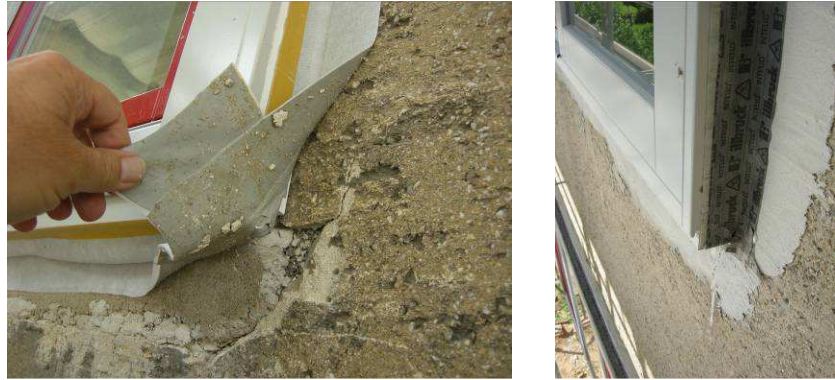
Abb. 4: Links: Bei der Qualitätsüberwachung wurde festgestellt, dass das elastische Material zwischen Fenster und Putz auf einen löchrigen, nicht tragfähigen Putz aufgebracht wurde. Rechts: zur Sanierung wurde der Untergrund durch eine Spachtelung verfestigt und Fenster und Putz wurden mittels einer Verklebung luftdicht miteinander verbunden.

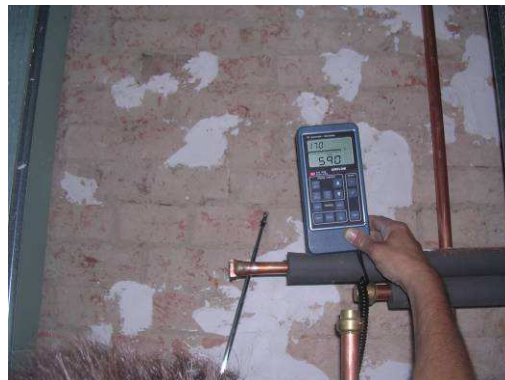
Abb. 5: Bei einer vorangegangenen Ortsbegehung wurde vorgeschlagen, das unverputzte Mauerwerk zu verputzen, doch es wurde nur punktuell nachgearbeitet. An vielen Stellen zieht es immer noch aus den offenen Fugen.

Nur verputztes Mauerwerk ist sicher luftdicht.

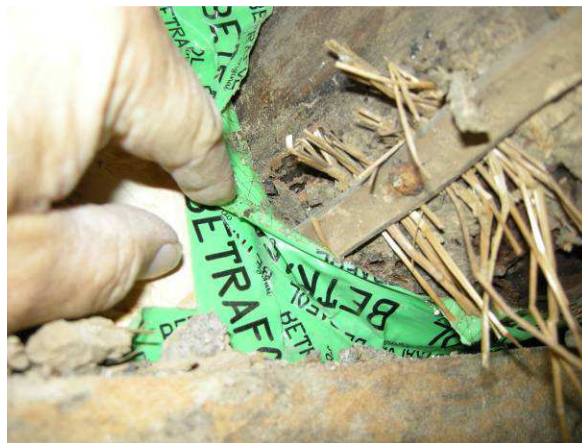
Abb. 7: Bei der Ausbildung der Abdichtung zwischen den Deckenbalken hätte zunächst ein haftfähiger Untergrund hergestellt werden müssen.

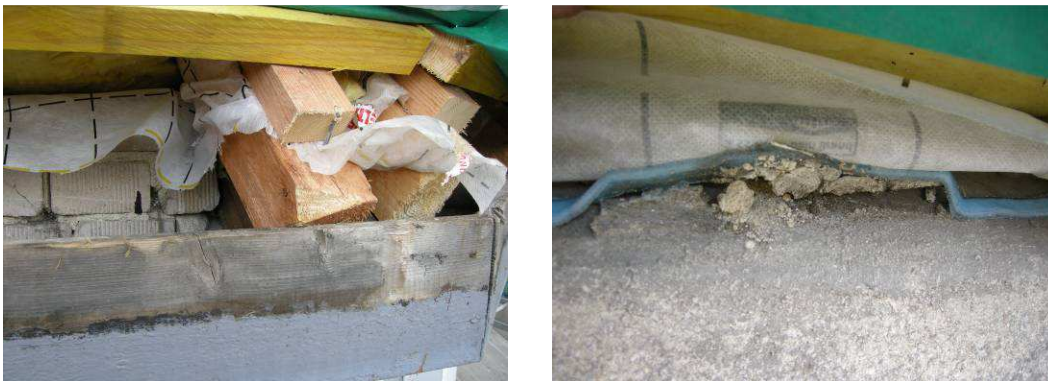
Abb. 9: Links: Auf dem Bild lässt sich die Führung der luftdichten Ebene nur erahnen. Rechts: Das schwächste Glied in der Kette gibt nach. Mal ist es die Verbindung zwischen Folie und Klebemittel und das andere Mal zwischen Klebemittel und Drenpелverputz.

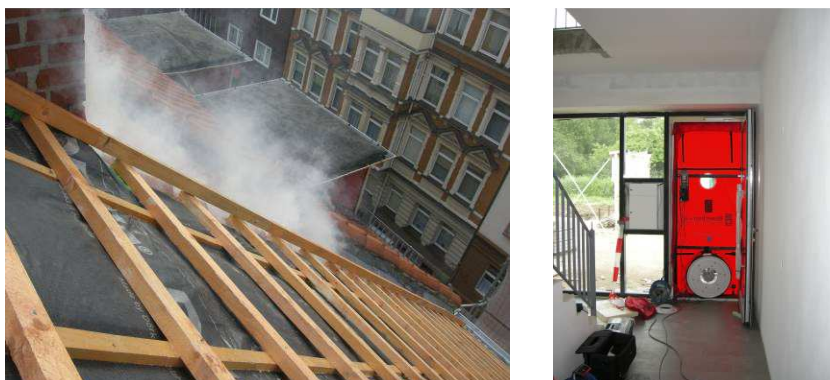
Abb. 10: Links: Der Nebel macht Mängel an den Verklebungen sichtbar. Rechts: Die Erzeugung des notwendigen Überdruckes erfolgte mit dem BlowerDoor Messsystem.

Empfehlung: Eine Führung der Luftdichtheitsebene über die Sparren bitte nur bei einfachen Satteldächern, möglichst ohne Gauben, einsetzen und dabei zusätzlich eine intensive Qualitätsüberwachung installieren.

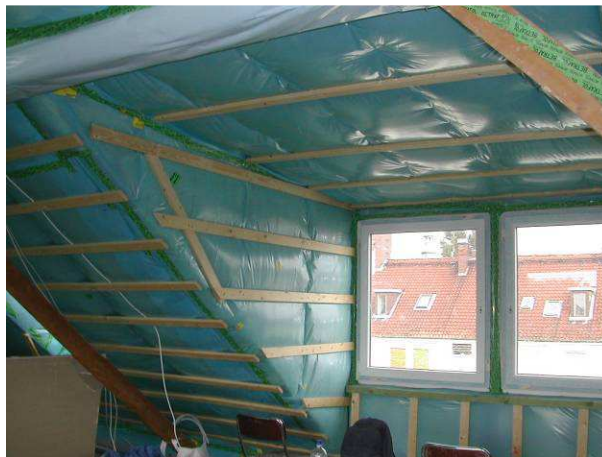
Abb. 11: Optimaler Zustand für den Luftdichtheitstest im vorgezogenen Zustand
(Quelle: Bauphysikkalender 2010)

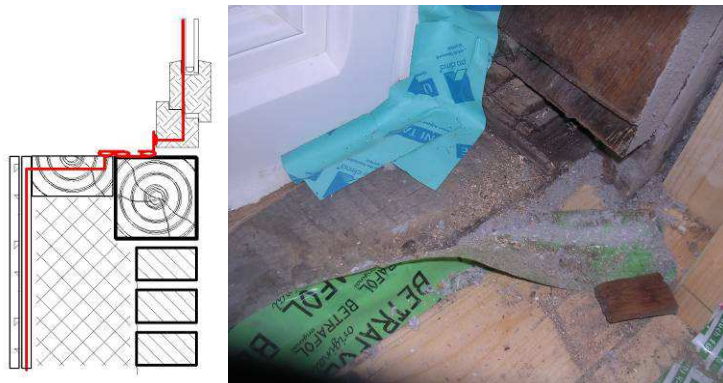
Abb. 13: Beispiel aus dem Jahr 2009: Führung der Luftdichtheitsebene von der Innendämmung eines Fachwerkgebäudes zum Fenster, hier wurden nur noch Klebebänder geliefert und lose in Baustaub verlegt.

Der Zielwert für den Luftdichtheitstest war $n_{50} \leq 1,5 \text{ h}^{-1}$, erreicht wurden für dieses Gebäude mit Lüftungsanlage $n_{50} = 1,70 \text{ h}^{-1}$. Beim Luftdichtheitstest wurden sehr viele kleine Leckagen gefunden. Durch die Qualitätsüberwachung wurden im Vorfeld die größten Mängel wie in Abb. 13 zu sehen abgestellt. Nicht geprüft wurde die Luftdurchlässigkeit des Luftdichtheitsmaterials (OSB Platten) im Dachgeschoss (Quelle: Tagungsband 3. Internationaler Holz [Bau] Physik-Kongress 2012).

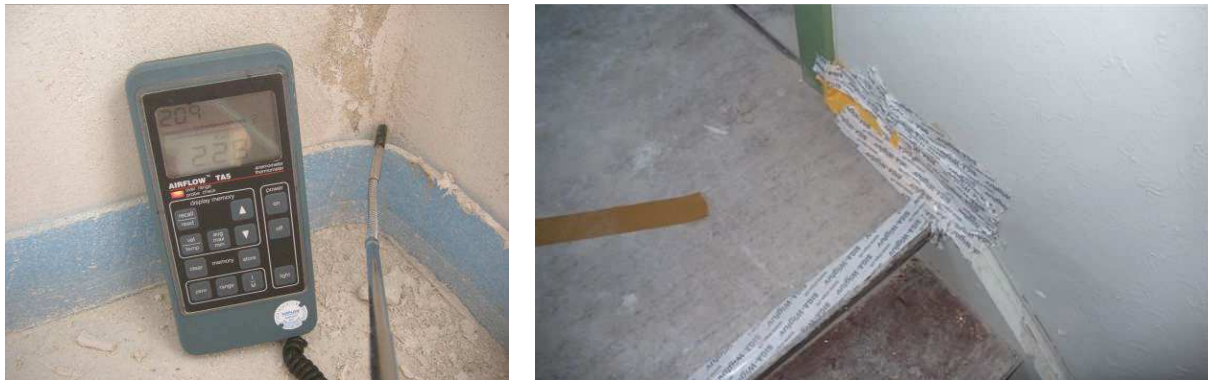
Abb. 15: BlowerDoor Test nach der Sanierung. Links: Estrichrand der Betonkappen-
decke über dem Keller. Bei einer Luftdichtheitsmessung vor der Sanierung
wäre aufgefallen, dass die Decke luftdurchlässig ist und es hätten Maßnah-
men zur Dichtung vor dem Aufbringen des Estrichs getroffen werden können.
Rechts: Oberes Treppenpodest. Durch die Abschottung des Podestes zum
unbeheizten Dachboden wäre diese Leckage zu beheben gewesen.

Der Zielwert für den Luftdichtheitstest war $n_{50} \leq 1,0 \text{ h}^{-1}$, erreicht wurden die Mindest-
anforderungen für dieses Gebäude nach EnEV mit Lüftungsanlage:
 $n_{50} = 1,5 \text{ h}^{-1}$.

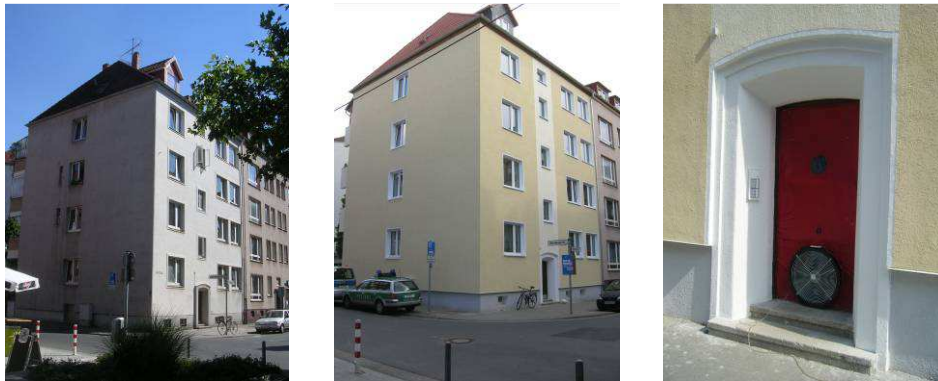
Abb. 16: Mehrfamilienhaus vor und nach der Sanierung.
Das BlowerDoor Messsystem wurde in die Haustür eingesetzt.

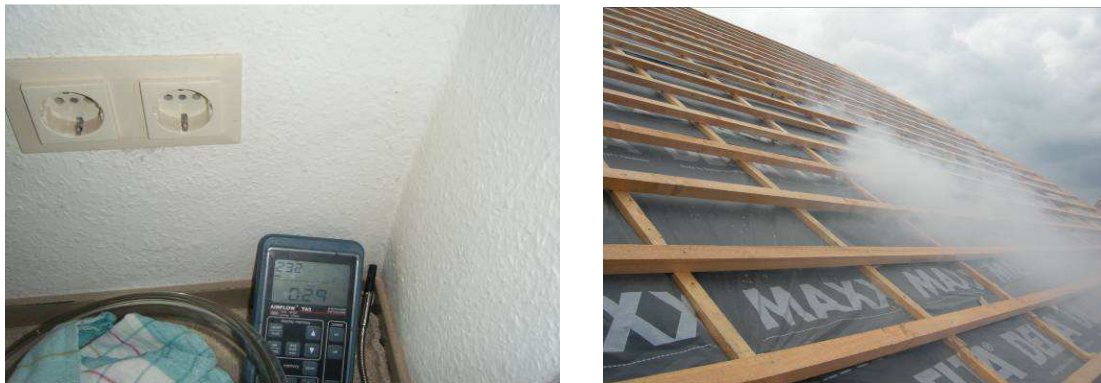
Abb. 17: Links: Das Gebäude hat massive Wände und Stahlbetondecken, deshalb wurde in der Planungsphase erwartet, dass die Bodenanschlüsse dicht sind, es zieht aber aus sehr vielen Bodenanschlüssen.
Rechts: Nebelaustritt aus der Dachfläche. Nach der Sanierung waren augenscheinlich im Dachbereich die größten Leckagen verblieben.

Der Zielwert für den Luftdichtheitstest war $n_{50} \leq 1,0 \text{ h}^{-1}$, erreicht wurden die Mindestanforderungen für dieses Gebäude mit Lüftungsanlage: $n_{50} = 1,4 \text{ h}^{-1}$.

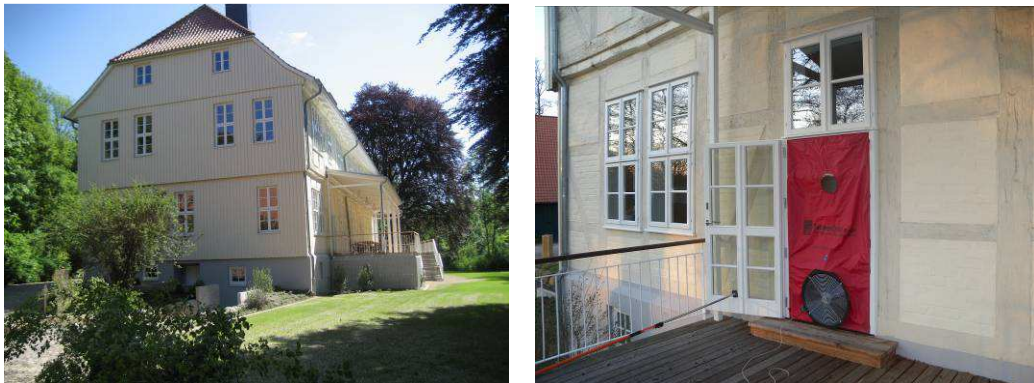
Abb. 18: Fachwerkgebäude 2008 bis 2010 saniert.

Beispielhaftes Luftdichtheitskonzept für den Bauvertrag für ein ebenerdiges Fachwerk-Wohngebäude (Abb. 18, Seite 11) mit Dunstabzugshaube, Gasheizung, Kaminofen und Wäschetrockner (Quelle: Bauphysik-Kalender 2012).

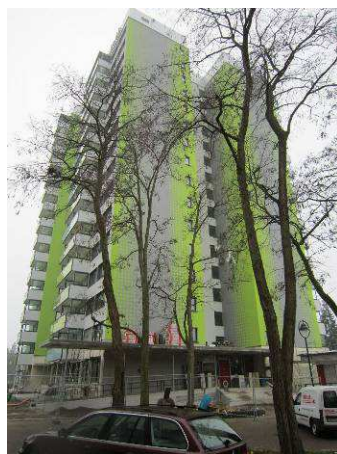
Abb. 19: Welthöchstes in Passivhausbauweise saniertes Hochhaus. Der Zielwert für den Luftdichtheitstest ist $n_{50} \leq 0,45 \text{ h}^{-1}$, erreicht wurden $n_{50} = 0,21 \text{ h}^{-1}$ (Quelle: Passivhaustagung Innsbruck 2011). Rechts in der Zeichnung die Anordnung der Referenzdruckmessstellen. Grün die Differenzdrücke zwischen innen und außen, rot innerhalb des Gebäudes, um während der Messung die Druckverluste infolge der Nachströmung beurteilen zu können.
